循环水泵泵轴断裂原因分析及对策

摘要: 介绍了秦山核电公司3#循环水泵在运行过程中发生泵轴断裂事故经过以及解体检查分析情况, 结果表明导致泵轴断裂的主要原因是疲劳断裂, 并提出了相应的防范措施。

秦山核电公司3#循环水泵为大型立式斜流泵, 由沈阳水泵厂制造。泵轴总长约为19 m, 分为5根短轴, 泵轴直径为170 mm, 中间共有4个联轴器加以联接。该泵轴于2007年7月突然发生断裂, 随即停车将整台泵吊起后, 拆除大盖与出水筒体连接法兰螺栓24个, 发现螺栓已有4个断裂, 另一半已脱落。本次发生断裂的泵轴为第5根, 在拆除过程中, 发现固定在导流体内的轴承体法兰脱离, 导致轴承体滑出导流体, 泵轴断裂部位在键槽轴肩处。为了掌握该泵轴断裂的原因, 对泵轴断裂部位进行了取样分析。3#循环水泵的技术参数见表1。

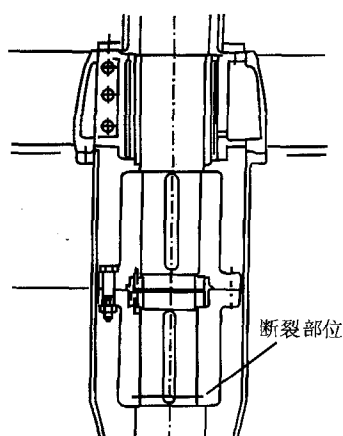
图1 泵轴断裂部位及局部结构示意图

本次泵轴断裂部位(图1)位于轴上端联合轴键

槽下方部位, 清楚看到泵轴最底部有加工螺纹, 而断口则在远离底部螺纹的键槽圆弧交界处。

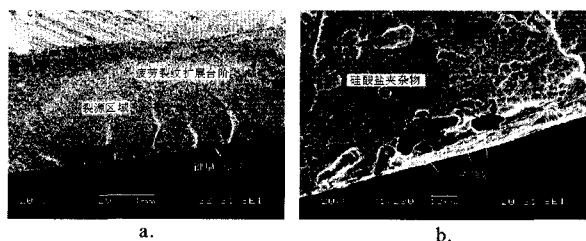
图4 泵轴键槽处裂源表面断口形貌

图4a为轴键槽裂源处的形貌,可以看到裂源边缘处没有凹坑腐蚀诱发因素,疲劳裂纹扩展台阶和条纹清晰可见。

图4b为轴键槽裂源局部放大1200倍的微观形貌,可看到裂源边缘起裂处含有较多夹杂物,这些夹杂物通过元素能谱分析主要成份为O、C、Si、Ca、Fe。其中Ca含量为3.11%,Fe含量为26.9%,Si含量为1.09%。因此可以确认这些夹杂物主要是钙硅酸盐(CaOSiO_2)。这类夹杂物在钢的凝固过程中,由于冷却速度较快,液态的钙硅酸盐来不及结晶,部分以夹杂形式保留在钢中,这些钙硅酸盐夹杂在室温下不会变形,较脆。

同时裂源起裂处的断口总体上呈韧窝状特征,这表明奥氏体材料具有较好的韧性和塑性,照片中看到的夹杂物是裂纹起裂的发源地,在疲劳裂纹源形成和塑性变形过程中存在密切的关系。这是由于比较容易变形的金属在难以变形的夹杂物周围塑性流动时,会产生很大的应力,使材料和夹杂物界面的联结断裂形成微裂纹,使之成为疲劳裂纹扩展的裂源。

综上所述,引发疲劳裂源产生的诱发因素是材料表面存在较多的钙硅酸盐夹杂物,在泵轴受到载荷作用下产生表面塑性变形,从而使不变形的夹杂物周围界面与塑性变形流动产生不匹配,造成疲劳裂源的小裂纹产生。

(4) 严格控制材料的化学成份,尤其是硫、磷、硅元素,使其含量在标准范围内,本次泵轴中硅元素偏高。另外对材料中的硅酸盐夹杂物要有一定的控制。
