实践经验

飞机液压泵转子的磁粉检测

MAGNETIC PARTICLE INSPECTION OF HYDRAULIC PUMP ROTOR IN PLANE

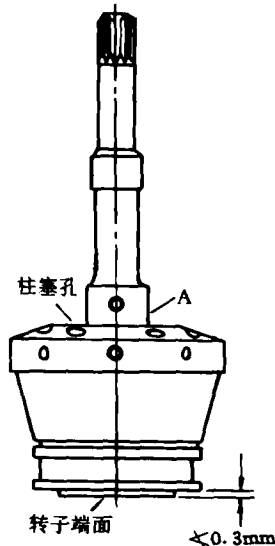
附图

某型歼击机液压泵的转子是实现供油调节的传动件,其结构如附图所示。若转子的花键发生破裂,或转子的端面发生损伤都会影响液压泵的正常工 作,使起落架不能正常收放,以致酿成飞行事故,所以转子的无损检测对保证飞行安全至关重要。

对工作 350h 以上的 70 个转子,在 WXJ-9000 型探伤机上选用 1 600A 磁化电流进行纵向磁化,在 9 个转子非工作面 A 处,4 个转子端面(附图)发现有明显的磁粉堆积,而花键部位并未发现异常。

利用 WXJ-9000 型磁粉探伤机对经过预处理的转子进行纵向磁化,考虑材料的特殊性,磁化电流高于经验公式计算值,为 1 600A,采用连续法,发现 9 件 A 处,4 件端面有明显的磁粉堆积,擦去磁痕并退磁,然后重新磁化,加磁悬液观察,仍有明显的磁粉堆积,因而判定是缺陷显示。进一步检测证实 A 处是麻点形缺陷,端面是擦伤。

A 处承受扭矩并不大,也没有和其它部件配合,此处发现缺陷看来不可思议。若由扭转疲劳所致,而花键部分及小于 A 处直径的其它部分也应有缺陷产生;若由腐蚀引起,因工作条件及材料完全一样,其它部分也应产生腐蚀,所以也不是腐蚀引起的。

结合液压泵工作原理,我们认为柱塞与柱塞孔配合间隙在油温下变小,当斜盘挤压柱塞将油液注出时,柱塞头部产生破碎,破碎颗粒在转子的高速旋转下,撞击在 A 处而产生麻点状缺陷,破碎颗粒及 A 处脱落颗粒在工作液中形成杂质,在油压下挤进配合面形成擦伤。到分解液压泵的厂家了解得知,柱塞头部确实有破碎,且和发现有缺陷的转子在同一液压泵,说明上述分析正确,也说明对液压泵工作 300h 后必须进行检修的规定是有据可查的。
