# 凝结水泵振动原因分析与解决措施

(山东铝业股份有限公司热电厂, 山东淄博 255051)

## Vibration Causes Analysis of Condensate Pump and Solutions

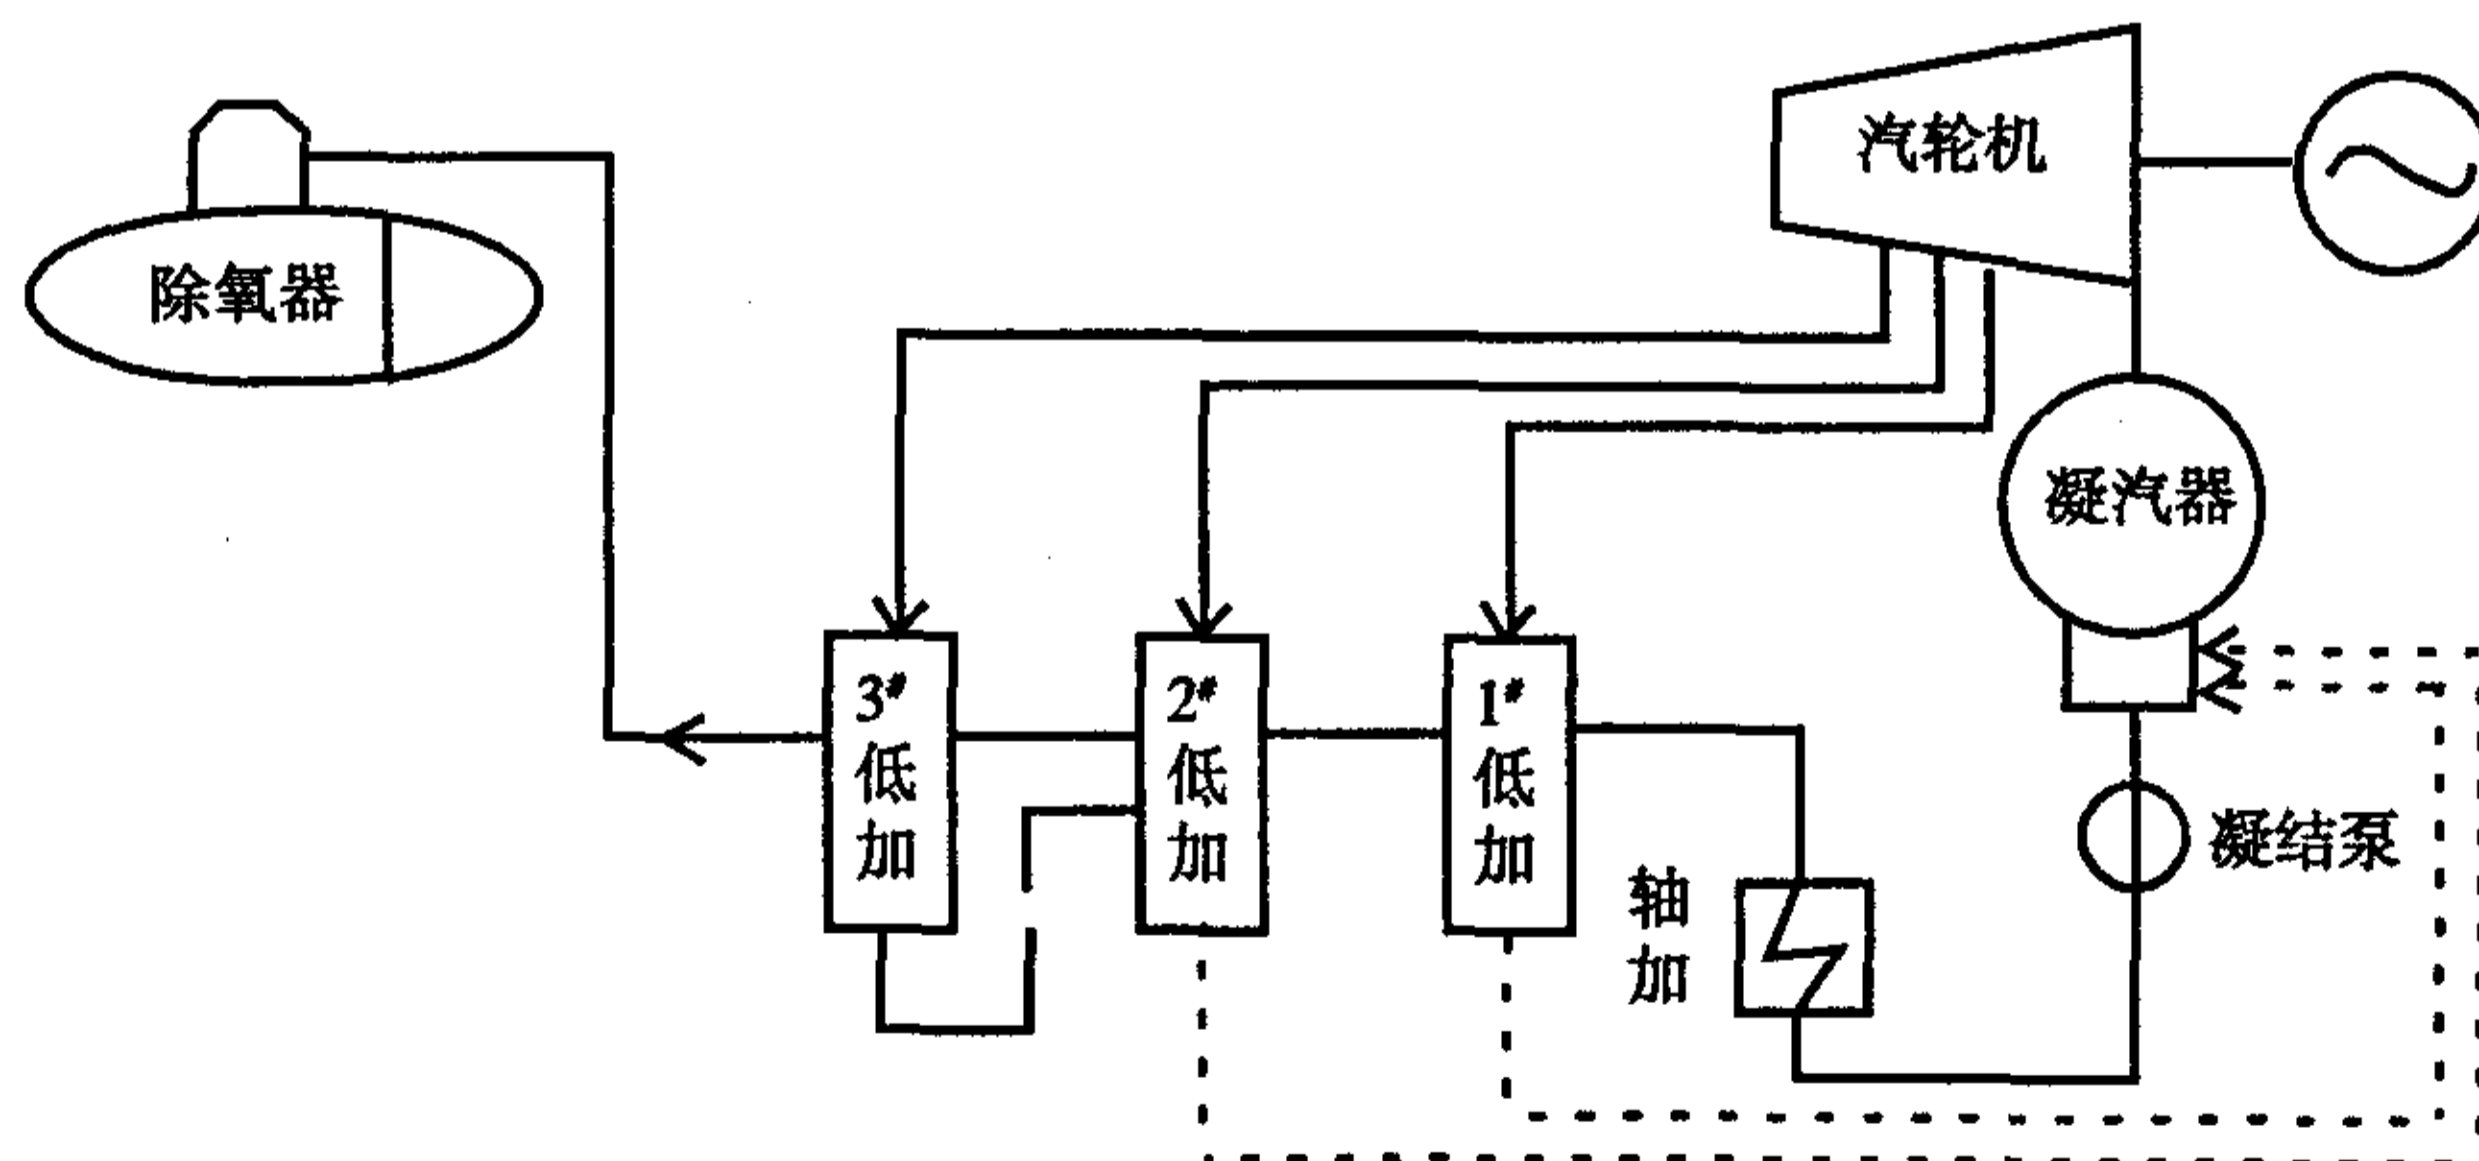
图1 凝结水回热系统流程图

4.1 由于3#低加进汽压力高于2#低加,铜管破裂后,凝结水通过疏水管进入2#低加汽侧,然后回流至凝汽器。凝结水经过汽封加热器、1#低加、2#低加加热后,温度由30℃左右升至80℃以上,进入凝汽器后,造成热水井内水温上升,高于凝结水泵入口压力所对应的饱和温度,汽蚀在所难免。

4.2 2#低加水位高是因为3#低加的疏水以及泄漏的凝结水压入2#低加,积存在2#低加汽侧壳体内无法及时排走所致,造成2#低加铜管泄漏的假象。
